# VEDLIGEHOULDELSPLAN

## E/F MATR. NR. 10 AM FREDERIKSBERG

Nordre Fasanvej 60-66  
2000 Frederiksberg

November 2018  
Sagsnr.: 180153

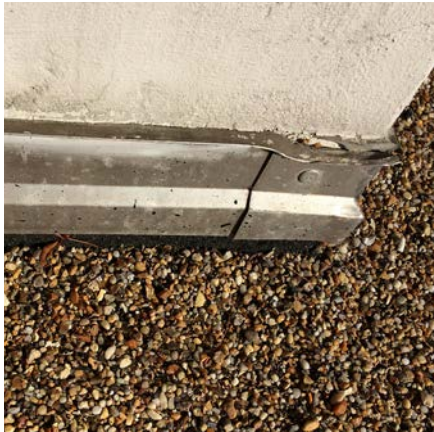
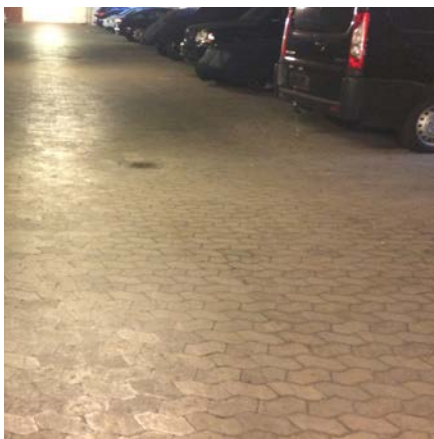
Mindre alvorlig skade

Det formodes, at afskalninger skyldes fugtpåvirkning via revner i dækket. Det er blevet oplyst, at der i 2002 er blevet udbedret revner i dækket og i 2004 er udført ny asfaltbelægning oven på dækket, hvorfor der sandsynligvis er tale om spor efter en allerede udbedret skade. Afskallet maling på undersiden af dækket kan udbedres, hvis det ønskes af æstetiske årsager (ikke prissat). Defekte elastiske fuger bør udbedres.

Elastiske fuger bør udbedres i 2019.

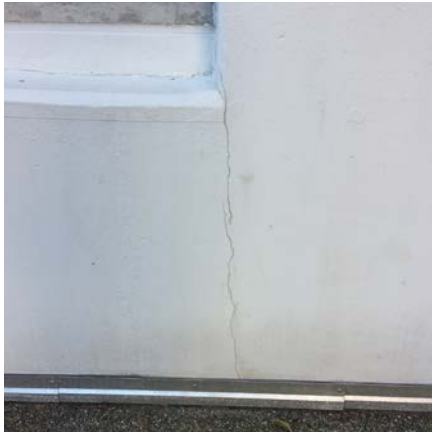
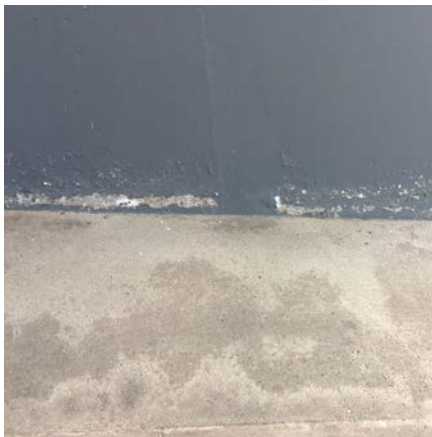
Der nogle steder mindre malingsafskalninger nederst på væggene ved ramperne. Der er desuden flere steder fine revner i betonvæggene. Afskalningen skyldes formentlig fugt- og/eller saltpåvirkning af væggene.

Mindre alvorlig skade

Hvis der tøsalties, kan det prøves at anvende alternative produkter til glatførebekæmpelse, f.eks. calcium magnesium acetat eller kaliumformiat, for at forebygge skader som følge af tøsalt. Revner i vægge holdes under observation, for at se, om de udvikler sig. Vægge over terræn, som ikke er inddækket, kan med fordel inddækkes for at forebygge skader som følge af fugt- og frostpåvirkninger (ikke prissat).

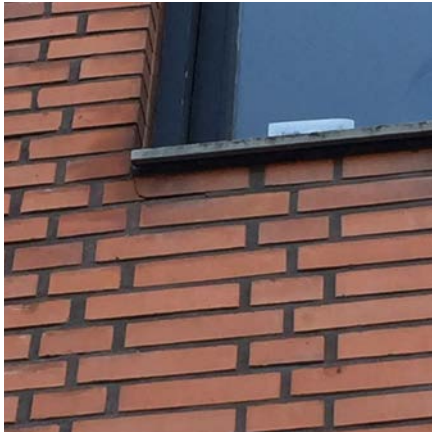
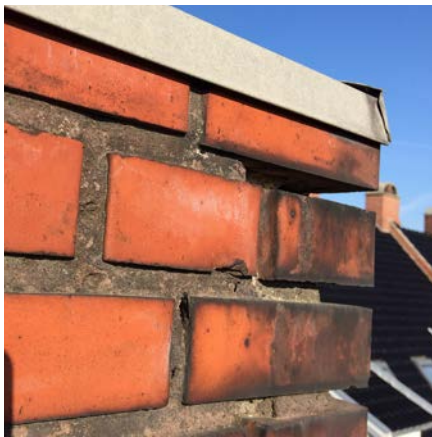
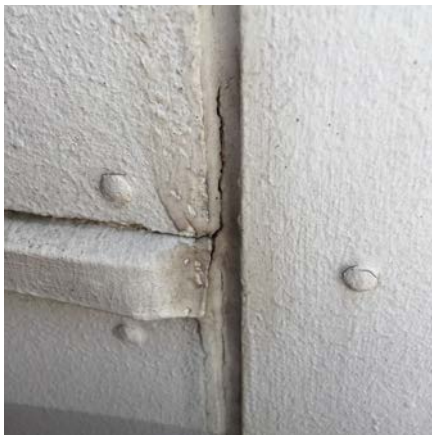
**03.02 FACADER****Materialer**

Enkelte steder i det blanke murværk er der stærkt forvitrede fuger, og under nogle vinduer er der enkelte knækkede sten og fuger. På 6. sal er betonbjælken ved tagfoden et sted beskadiget og fremstår med kraftige revner.

Alvorlig skade

Knækkede mursten bør udskiftes, og skadede og forvitrede fuger bør repareres. Betonbjælken på 6. sal bør repareres.

Skaderne bør udbedres i 2019.

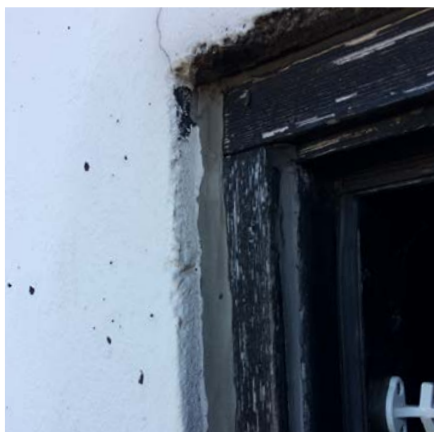
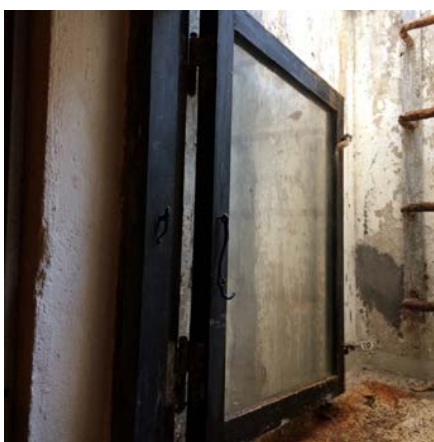
Alvorlig skade

Vinduerne bør malerbehandles for at forebygge nedbrydning af træværket. Derudover må det påregnes, at vinduerne skal malerbehandles igen inden for planperioden.

Bør udføres i 2019 og igen i 2026.

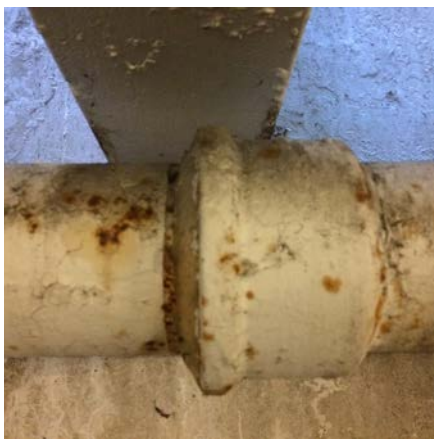
Ved besigtigelsen ifm. denne rapport blev kun et mindre stræk af en enkelt faldstamme besigtiget. Faldstammen fremstod med en del rustdannelse.

Mindre alvorlig skade

Afløbsrør med tæring bør rustbeskyttes eller - om nødvendigt - udskiftes helt.

Bør udbedres i 2019.

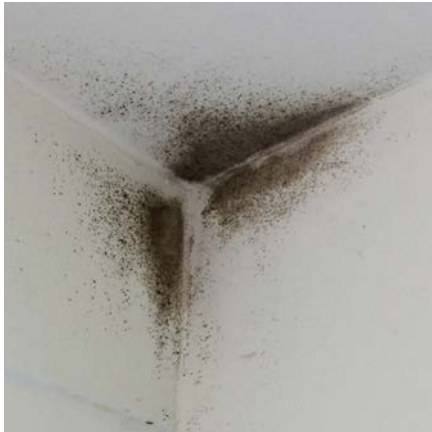
Alvorlig skade

Manglende ventilation af boliger kan resultere i et højt fugtindhold i luften, som øger risikoen for kondensdannelse på kolde overflader og dermed giver gode vækstbetingelser for skimmel. Fugt og skimmelsvampevækst udgør en betydelig sundheds-

mæssig risiko, idet skimmel er relateret til udvikling af bl.a. allergi og astma. Derfor bør der iværksættes tiltag til at afrense skimmelvæksten og forebygge dannelse af ny skimmel, herunder bør udsugnings- og friskluftventiler i boliger altid holdes åbne. Evt. andre medvirkende årsager, så som kuldebroer i facaden, bør samtidig undersøges. Derudover bør ventilationssystemet serviceres af et ventilationsfirma eller lignende jævnligt, for at sikre, at det kører optimalt (ikke prissat).

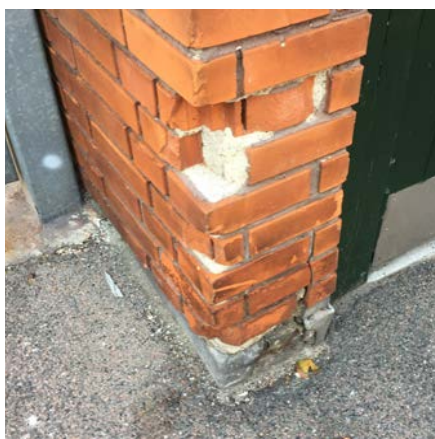
**18.01 MURE MOD NABOEJENDOMME****Materialer**

Enden af den nordlige mur på Guldborgvej-siden er beskadiget tættest ved terræn. Flere mursten er knækket eller delvist brækket af, og murens sokkel af beskadiget.

Mindre alvorlig skade

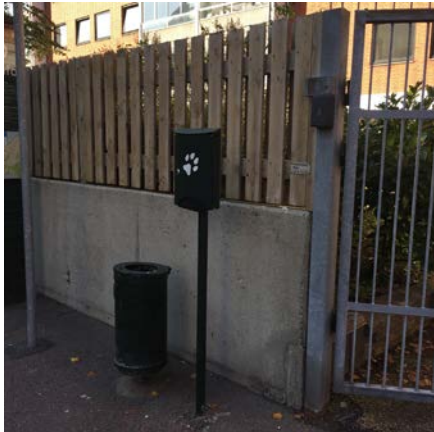
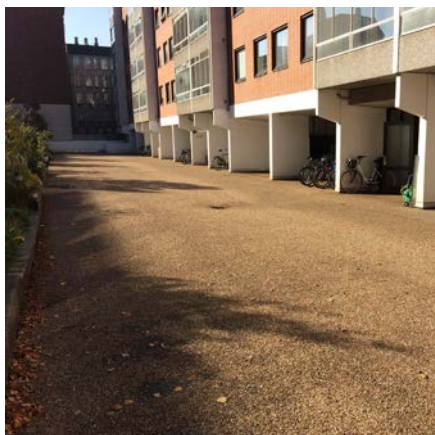
På begge betonmure er der flere steder afskallet beton og blotlagt, korroderet armering. Der er desuden fine revnedannelser flere steder.

Mindre alvorlig skade

Områder med revner, afskallet beton og blotlagt og korroderet armering bør udbedres.

Bør udføres i 2019.

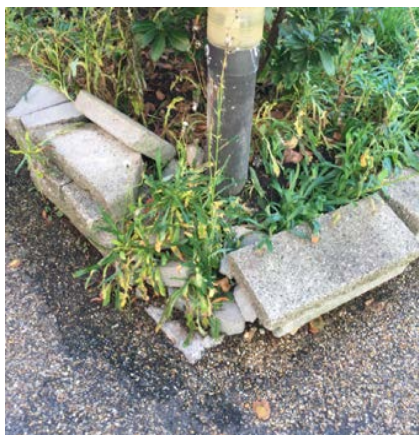
**19.02 KANTER LANGS PLANTEBEDE****Materialer**

De støbte betonkanter fremstår flere steder med revner. Betonfliserne ligger generelt dårligt stablet.

Mindre alvorlig skade

Revnerne bør udbedres for at forebygge yderligere skader på betonkanterne og evt. følgeskader på dækket mod parkeringskælderens.
