# VEDLIGEHOULDELSPLAN

## E/F MATR. NR. 10 AM FREDERIKSBERG

Nordre Fasanvej 60-66  
2000 Frederiksberg

November 2018  
Sagsnr.: 180153

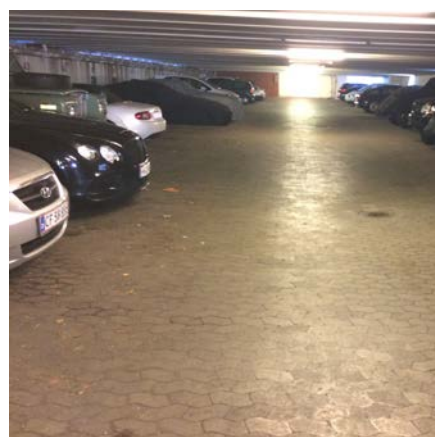
Kældergulvene er i det store og hele intakte. Dog er der nogle steder mindre revner i betonen, efter sigende fordi gulvene er udført uden dilatationsfuger. Det oplyses, at revnerne tidligere er blevet undersøgt og vurderet uden nævneværdig betydning.

Kosmetisk skade

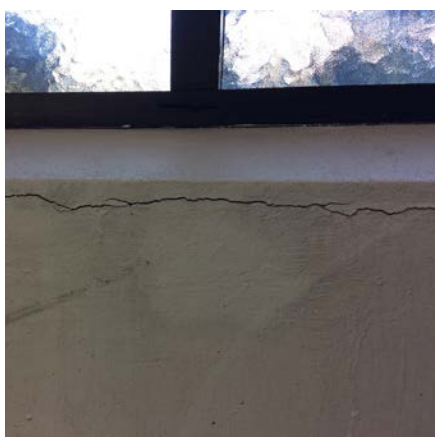
## 02.02 KÆLDERYDERVÆGGE OG SKILLEVÆGGE

Ved nedgangen til varmecentralen er en længere revne under vinduespartiet.

Mindre alvorlig skade

Revnen skyldes muligvis udvidelser pga. rustdannelse i armeringen i væggen. Hvis den udvikler sig, bør den undersøges og repareres.

Besigtiges løbende og undersøges og udbedres ved forværring (ikke prissat).

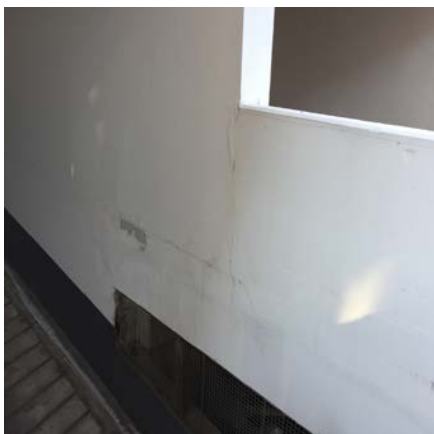
## 02.05 VÆGGE I PARKERINGSKÆLDER

Der nogle steder mindre malingsafskalninger nederst på væggene ved ramperne. Der er desuden flere steder fine revner i betonvæggene. Afskalningen skyldes formentlig fugt- og/eller saltpåvirkning af væggene.

Mindre alvorlig skade

Hvis der tøsalties, kan det prøves at anvende alternative produkter til glatførebekæmpelse, f.eks. calcium magnesium acetat eller kaliumformiat, for at forebygge skader som følge af tøsalt. Revner i vægge holdes under observation, for at se, om de udvikler sig. Vægge over terræn, som ikke er inddækket, kan med fordel inddækkes for at forebygge skader som følge af fugt- og frostpåvirkninger (ikke prissat).

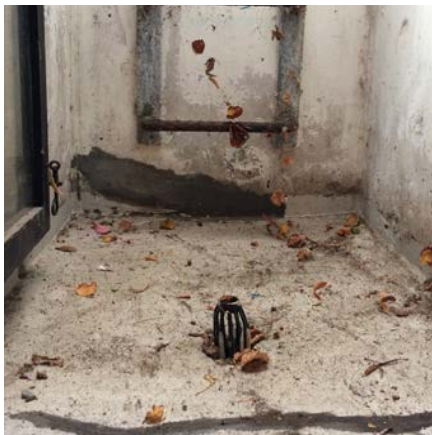
## 02.06 LYSKASSER / SKAKTE FOR NØDUDGANGE

Mindre alvorlig skade

Hvis lyskasserne fortsat skal fungere som flugtveje, bør stål-bøjlerne rustbeskyttes eller udskiftes til nye (ikke prissat). I så fald bør det desuden sikres, at der er frit omkring lyskasserne i terræn.

Bør - om nødvendigt - udføres i 2019.

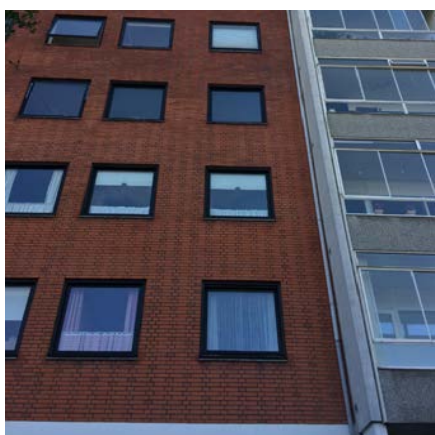
**03.02 FACADER****Materialer**

Enkelte steder i det blanke murværk er der stærkt forvitrede fuger, og under nogle vinduer er der enkelte knækkede sten og fuger. På 6. sal er betonbjælken ved tagfoden et sted beskadiget og fremstår med kraftige revner.

Alvorlig skade

Knækkede mursten bør udskiftes, og skadede og forvitrede fuger bør repareres. Betonbjælken på 6. sal bør repareres.

Skaderne bør udbedres i 2019.

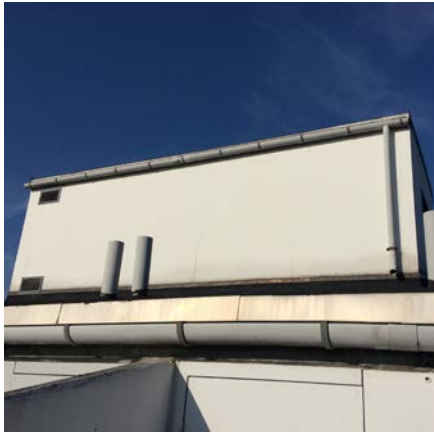
### 03.04 YDERVÆGGE I ELEVATORTÅRNE

Der er i flere af elevatortårnenes vægge fine op-/nedadgående revner, bl.a. over vinduer.

Mindre alvorlig skade

Revnerne skyldes muligvis, at armeringen i væggene rustet, og de bør udbedres.

Bør udbedres i 2019.

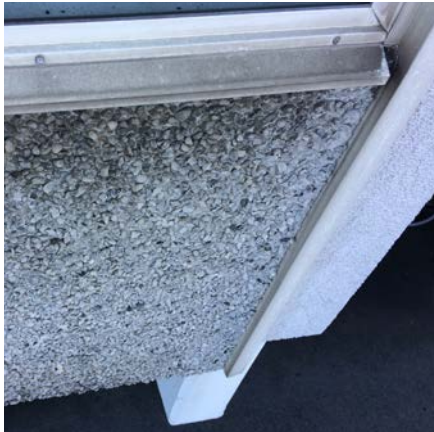
### 03.06 INDDÆKKEDE ALTANER

Der er flere fine op-/nedadgående revner i betonværnene.

Mindre alvorlig skade

Revnerne bør repareres inden de udvikler sig til større skader.

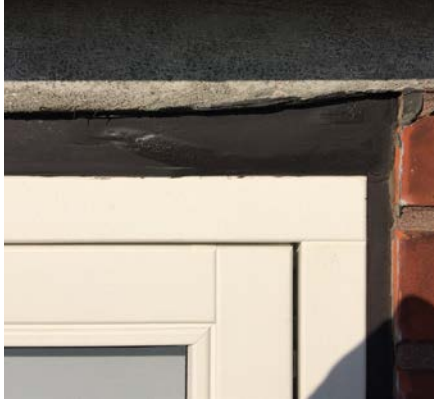
## 04.07 FUGER OMKRING VINDUER

Ved besigtigelsen ifm. denne rapport, blev kun boliger med vinduer af nyere dato besigtiget på nært hold, og fugerne omkring disse var intakte. Dog er der også en del ældre vinduer i bygningen.

Bør undersøges i 2018.

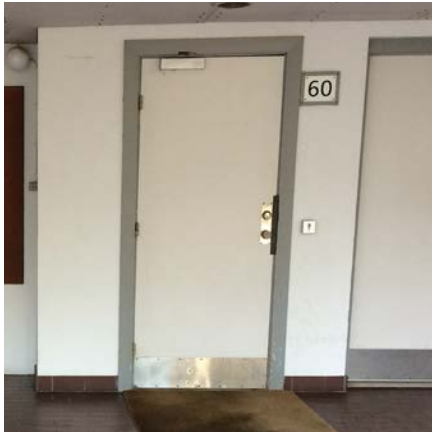
Nogle af dørene fremstår med en smule afskrabet maling og mærker efter almindelig slidtage, især på karme og/eller gerichter.

Kosmetisk skade

Da dørene er godt konstruktivt beskyttet, er skaderne primært af kosmetisk betydning (ikke prissat). Det må dog påregnes, at dørene skal malerbehandles inden for planperioden.

Bør udføres i 2025.

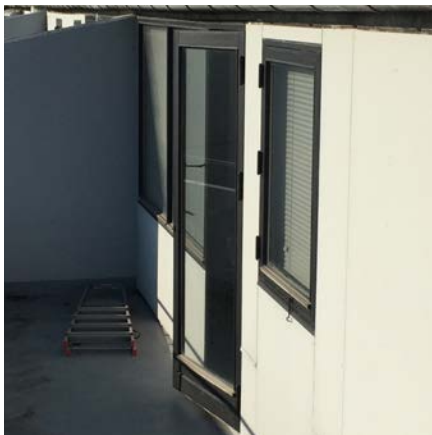
### 05.03 DØRE TIL TERRASSER PÅ 6. SAL

Bør undersøges nærmere

Ældre terrassedøre på 6. sal bør gennemgås for at fastslå deres tilstand. Det må desuden påregnes, at terrassedørene skal malerbehandles i løbet af planperioden for at undgå, at træet nedbrydes.

Bør undersøges i 2018. Dørene bør malerbehandles i 2026 (og evt. før, afhængig af tilstanden).

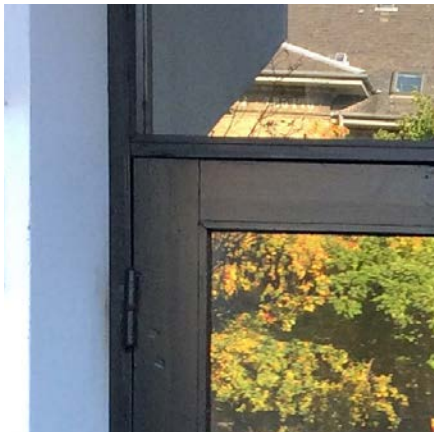
### 05.04 FUGER OMKRING UDVENDIGE DØRE

Ved besigtigelsen ifm. denne rapport blev kun én bolig på 6. sal med en terrassedør af nyere dato besigtiget på nært hold, og fugerne omkring denne var intakte. Dog er der også en del ældre terrassedøre i bygningen.

Bør undersøges i 2018.

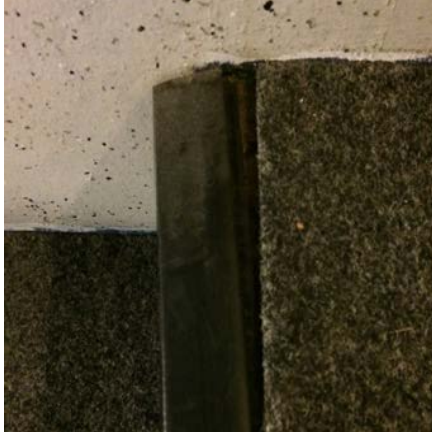
Enkelte trappefor kanter er løse.

Mindre alvorlig skade

Bør udføres i 2018.

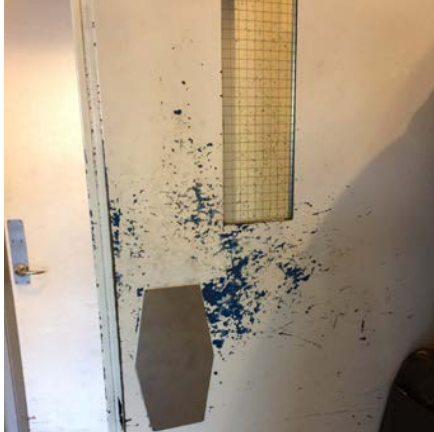
Nogle elevatordøre fremstår med en del afslidt maling, hvilket dog er af kosmetisk betydning.

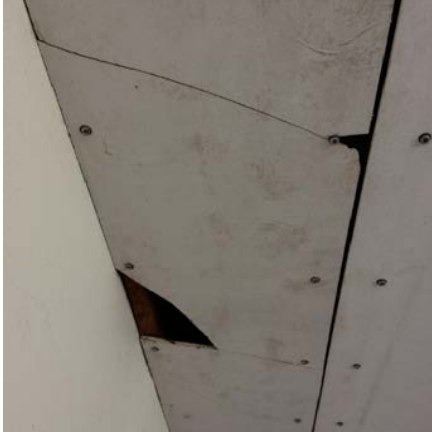
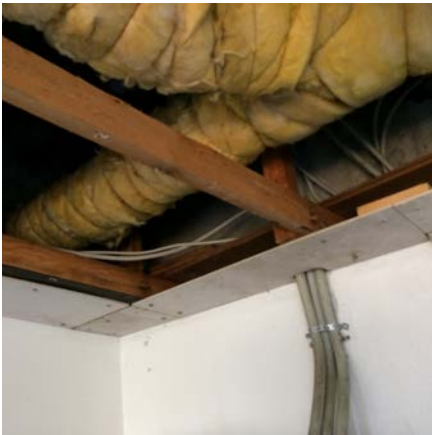
## 08.02 ETAGEADSKILLELSE MELLEML 1. SAL OG UOPVARMEDE RUM/UDHÆNG

Mindre alvorlig skade

Bør udføres i 2019.

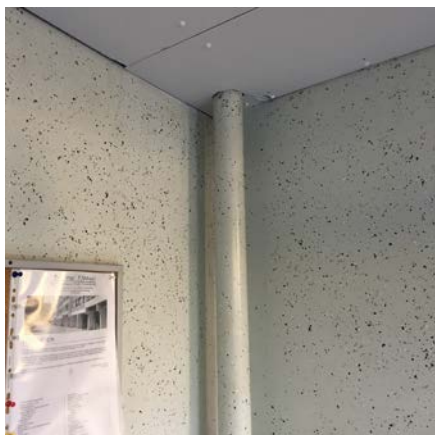
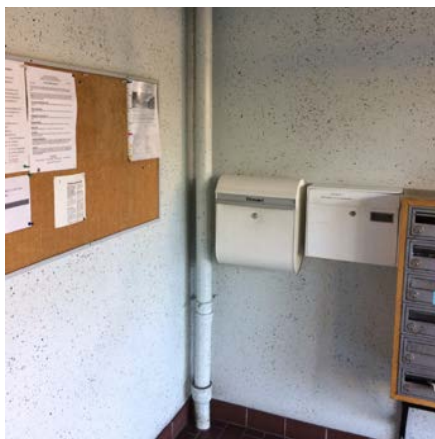
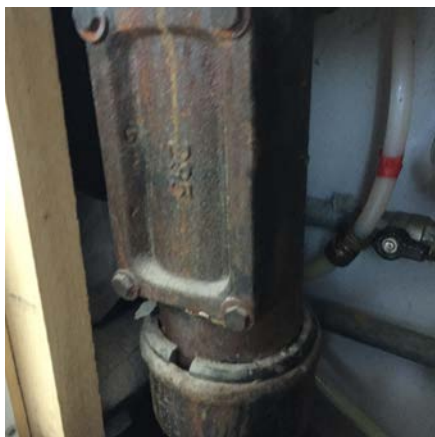
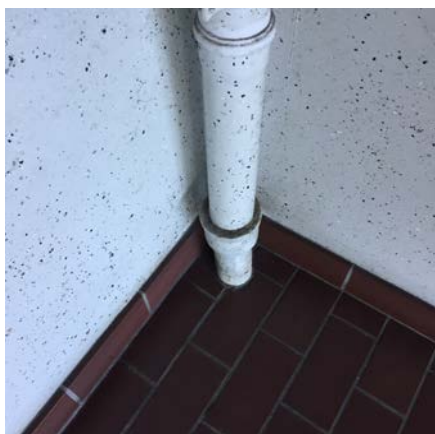
Ved besigtigelsen ifm. denne rapport blev kun et mindre stræk af en enkelt faldstamme besigtiget. Faldstammen fremstod med en del rustdannelse.

Bør undersøges i 2018.

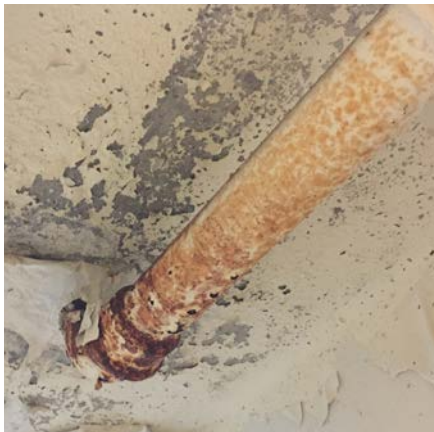
## 12.02 AFLØB I PARKERINGSKÆLDER

Mindre alvorlig skade

Afløbsrør med tæring bør rustbeskyttes eller - om nødvendigt - udskiftes helt.

Bør udbedres i 2019.

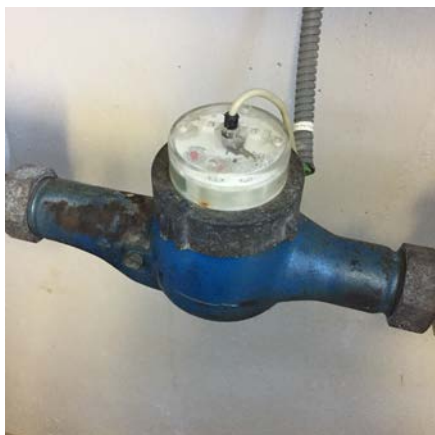
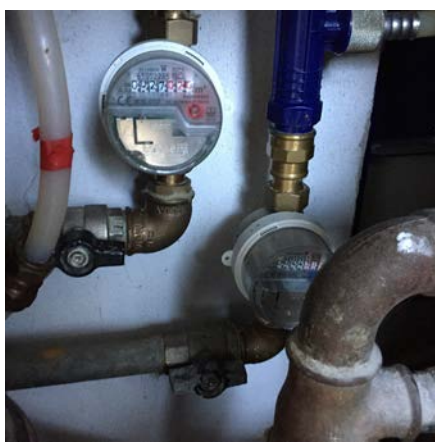
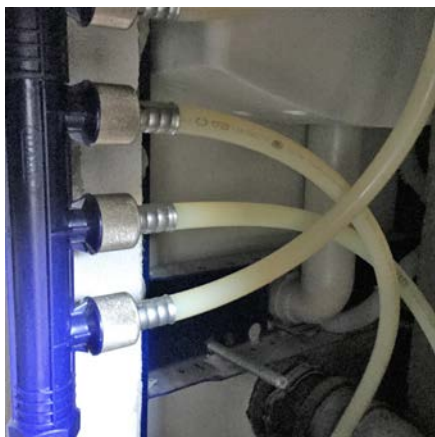
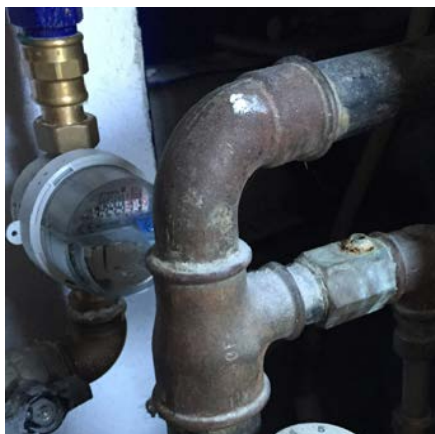
Mindre alvorlig skade

Rør med tegn på tæring bør holdes under observation for at forebygge rørbrud og evt. udskiftes, hvis tæringerne forværres (ikke prissat).

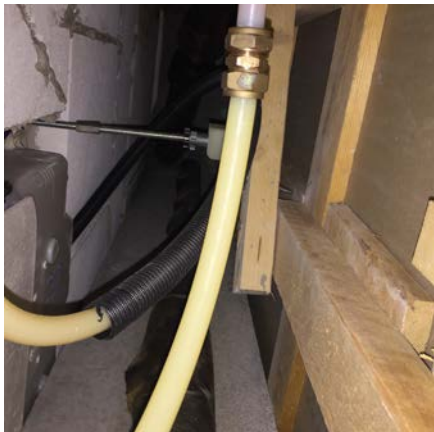
De besigtigede dele af brugsvandsinstallationerne var uisolerede.

Mindre alvorlig skade

Uisolerede rørstræk bør isoleres - varme rør af hensyn til varmeudnyttelse og -økonomi, og kolde for at undgå kondensdannelse på rørene (ikke prissat).

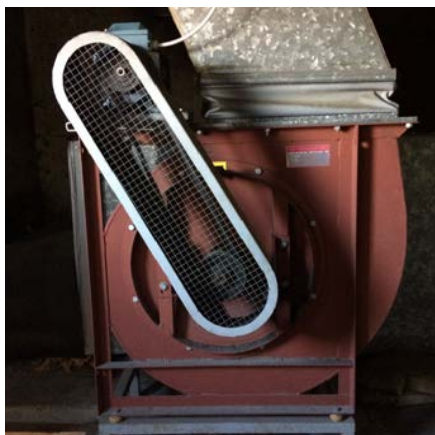
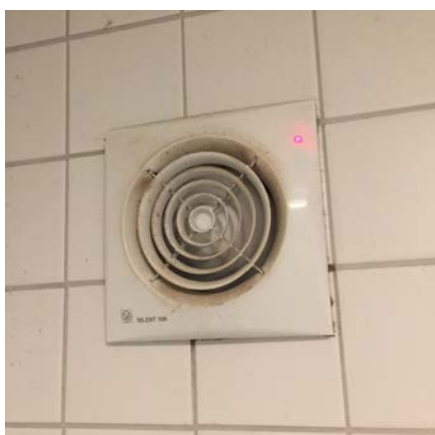
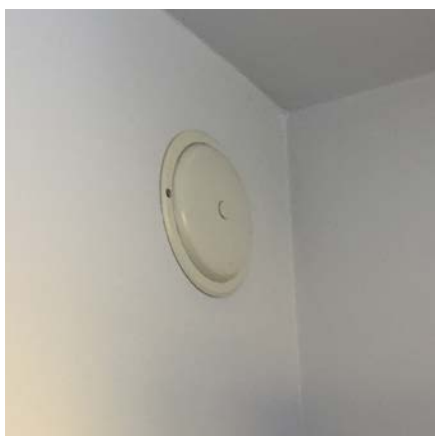
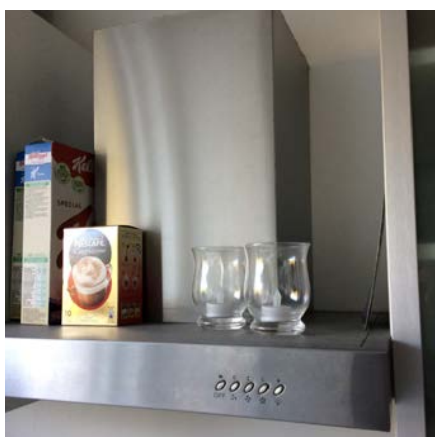
Alvorlig skade

mæssig risiko, idet skimmel er relateret til udvikling af bl.a. allergi og astma. Derfor bør der iværksættes tiltag til at afrense skimmelvæksten og forebygge dannelse af ny skimmel, herunder bør udsugnings- og friskluftventiler i boliger altid holdes åbne. Evt. andre medvirkende årsager, så som kuldebroer i facaden, bør samtidig undersøges. Derudover bør ventilationssystemet serviceres af et ventilationsfirma eller lignende jævnligt, for at sikre, at det kører optimalt (ikke prissat).

Skimmel bør afrenses og forebyggende tiltag iværksættes i 2018 (snarest). Serviceordning for ventilationssystem bør etableres i 2018 ifm. installation af nye ventilationsaggregater.

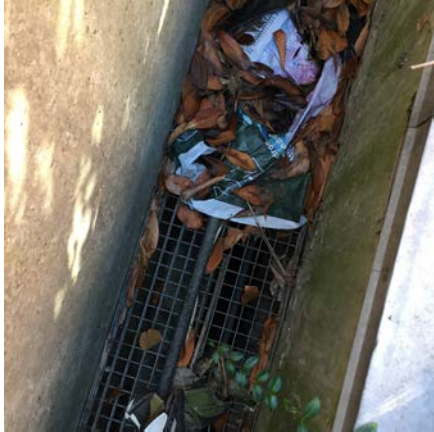
### 16.03 VENTILATION AF PARKERINGSKÆLDER

Der er en del blade og affald oven på ristene i nogle af ventilationsåbningerne.

Mindre alvorlig skade

Blade mv. som dækker ristene i ventilationsåbningerne forringer det naturlige gennemtræk i parkeringskælderen og bør derfor fjernes (ikke prissat).

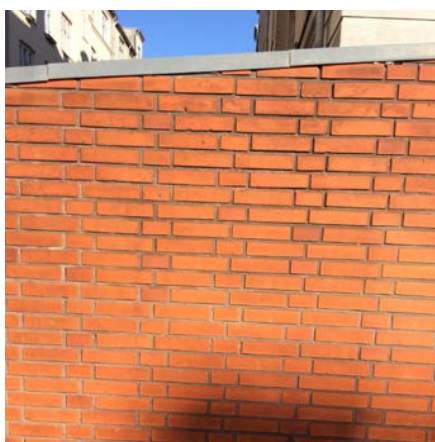
**18.01 MURE MOD NABOEJENDOMME****Materialer**

På begge sider af bygningen er der mure ved skellet ind til naboejendommene. På siden mod Nordre Fasanvej er det støbte betonmure. På siden mod Guldborgvej er det mure i rødt, blankt murværk med støbt sokkel, som er afdækket med zink på toppen.

Mindre alvorlig skade

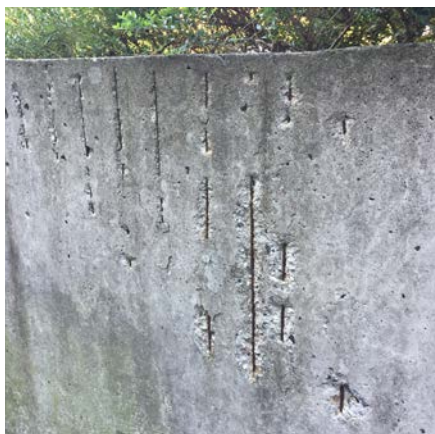
**18.02 MURE MOD GADER****Materialer**

Mod gaderne på begge sider af ejendommen, er der støbte betonmure. Mod Guldborgvej er der monteret et plankeværk med lodret beklædning oven på muren.

På begge betonmure er der flere steder afskallet beton og blotlagt, korroderet armering. Der er desuden fine revnedannelser flere steder.

Mindre alvorlig skade

Områder med revner, afskallet beton og blotlagt og korroderet armering bør udbedres.

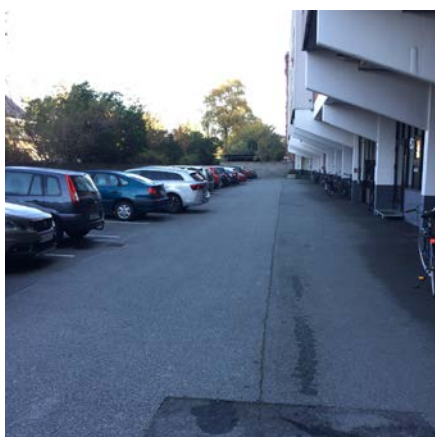
**19.01 PARKERINGSPLADS****Materialer**

Parkeringspladsen mod Nordre Fasanvej er belagt med asfalt.

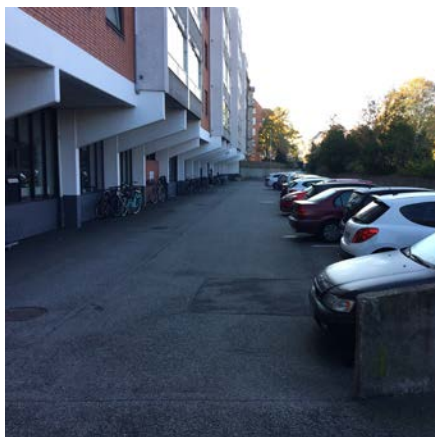
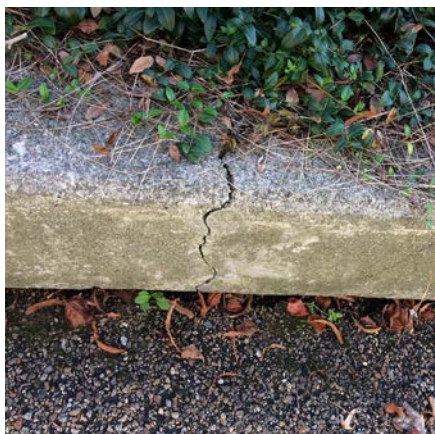
**19.02 KANTER LANGS PLANTEBEDE****Materialer**

På gårdsiden er de beplantede bede afgrænset af enten støbte betonkanter eller stablede betonfliser.

De støbte betonkanter fremstår flere steder med revner. Betonfliserne ligger generelt dårligt stablet.

Mindre alvorlig skade

Revnerne bør udbedres for at forebygge yderligere skader på betonkanterne og evt. følgeskader på dækket mod parkeringskælderens.
